ЗВІТ№25-25

про проведення технічного обстеження вхідної групи та приміщень будівлі Вінницького вищого професійного училища Департаменту поліції охорони за адресою: м. Вінниця, вул. Генерала Арабея, 11 щодо доступності закладу для осіб з інвалідністю та інших маломобільних груп населення.

Замовник: **Вінницьке вище професійне училище Департаменту поліції охорони**

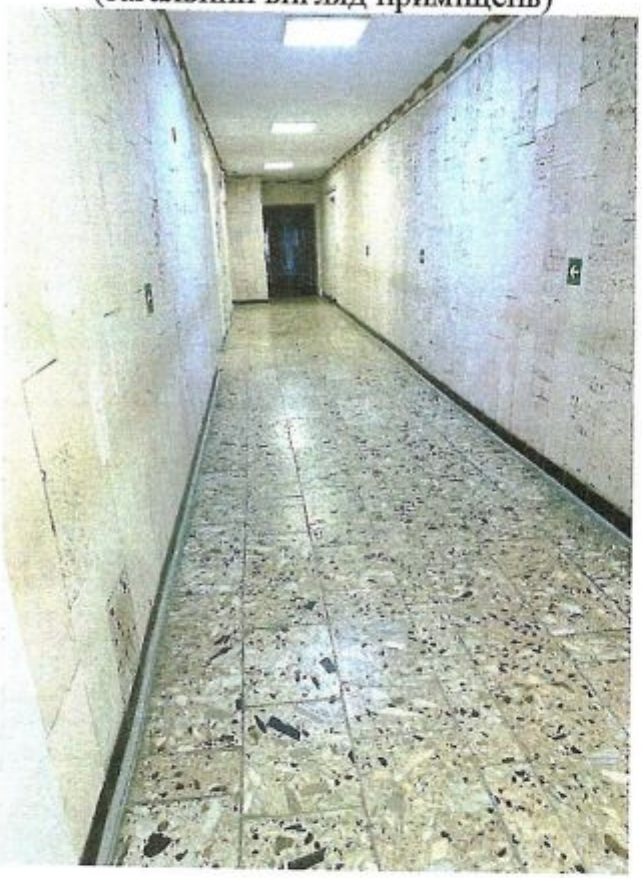
Фото 7

(загальний вигляд приміщень)

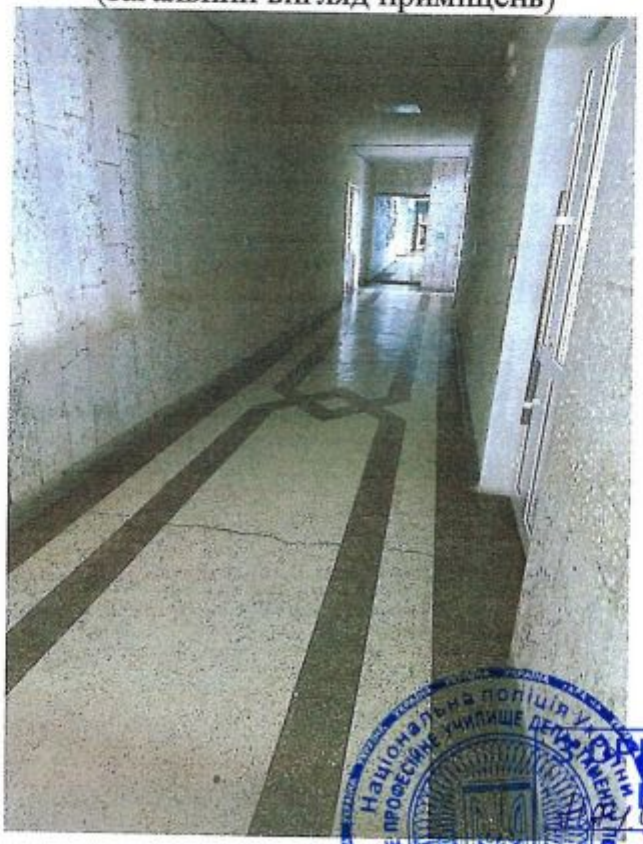
Фото 8

(загальний вигляд приміщень)
